Ökologische Sanierung von Fließgewässern in Vorarlberg

Darstellung von Defiziten und Maßnahmen in Anlehnung
an den 3. NGP

Flusssteckbrief **BREGENZERACH**

Mautern, Jänner 2022

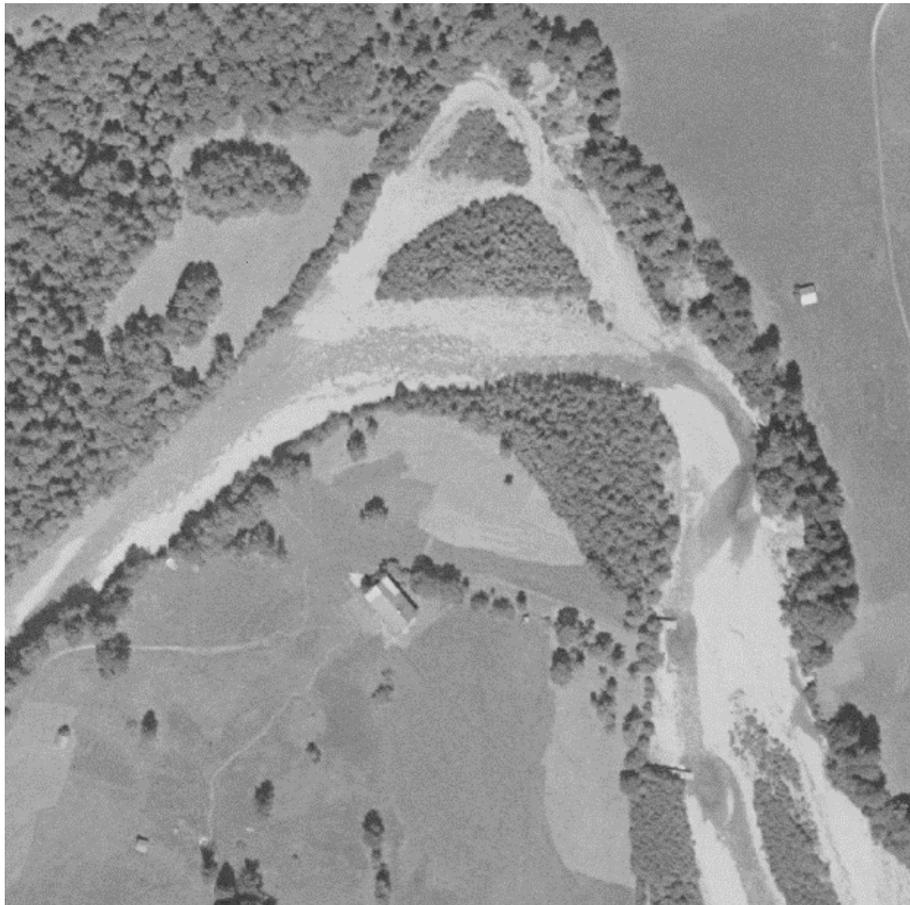
Abbildung 1: Die Bregenzerach im Abschnitt Oberlauf-Talboden bei Bersbuch (um 1950)

Der Abschnitt Oberlauf-Talboden erstreckt sich von KM 35,25 bis 28,84 und wird der Unteren Forellenregion zugerechnet. Die natürliche (vom Menschen unbeeinflusste) Bregenzerach wies einen breiten, in Seitenarme verzweigten Gewässerverlauf mit zahlreichen Inseln auf. Die vielfältigen Flussstrukturen umfassen den Hauptarm mit typischen Furt-Kolk Sequenzen, Seitenarme, großflächige, lokal bewachsene Kiesbänke und -inseln sowie häufigen Totholzstrukturen. Typisch ist ein ausgeprägter Feststofftransport. Die Sohle besteht aus grobem Block, Steinen und Kies. Sand und Schluff kommen deutlich seltener vor.

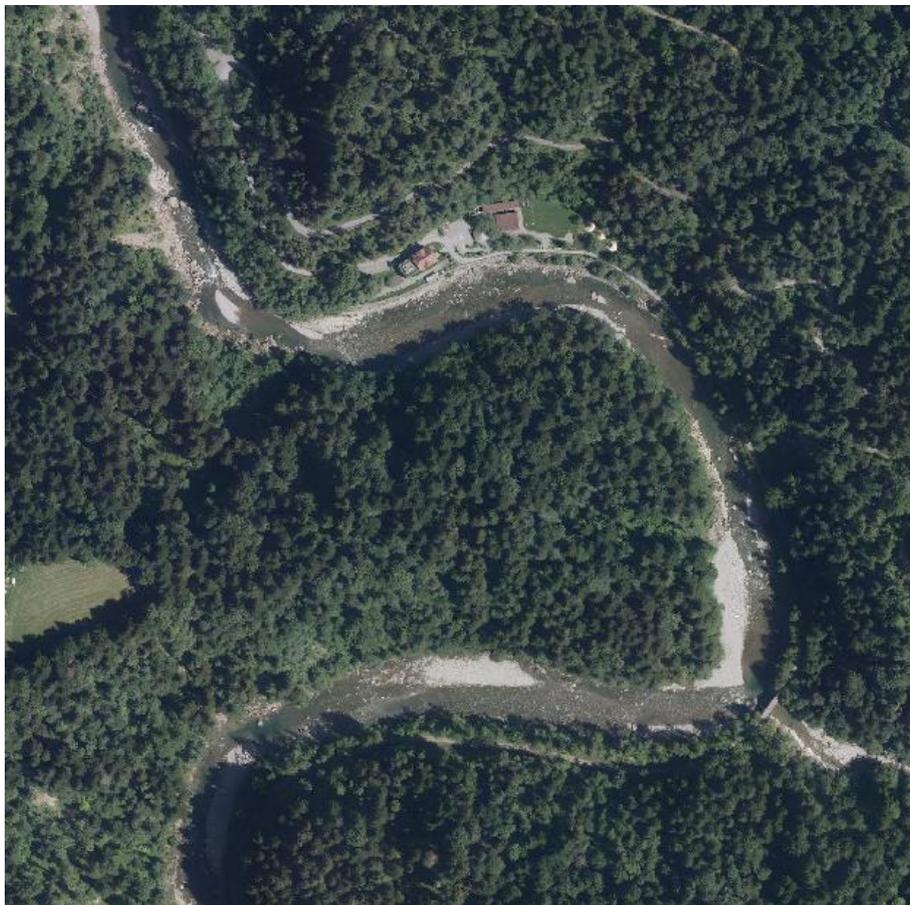
Abbildung 2: Die Bregenzerach in der Schluchtstrecke I (heute)

Der Abschnitt Schluchtstrecke I erstreckt sich von KM 24,84 bis 16,57 und wird der Äschenregion zugerechnet. Die noch immer vorhandene, weitgehend natürliche Gewässerausformung ist durch die enge Talform gekennzeichnet. In Bereichen mit größerer Talbreite verzweigt sich lokal das Gewässerbett. Die Flussbettausprägung ist durch Kiesbänke an Gleitufern und Kolken an steilen Prallufeln gekennzeichnet. Zwischen den Bögen bilden sich seichte, rasch überströmte Furten aus. Typisch ist weiterhin ein ausgeprägter Feststofftransport. Es dominieren grobe Blöcke, Steine und Kies. Sand und Schluff kommen deutlich seltener vor. Mitunter trifft die Bregenzerach auf nackten Fels.

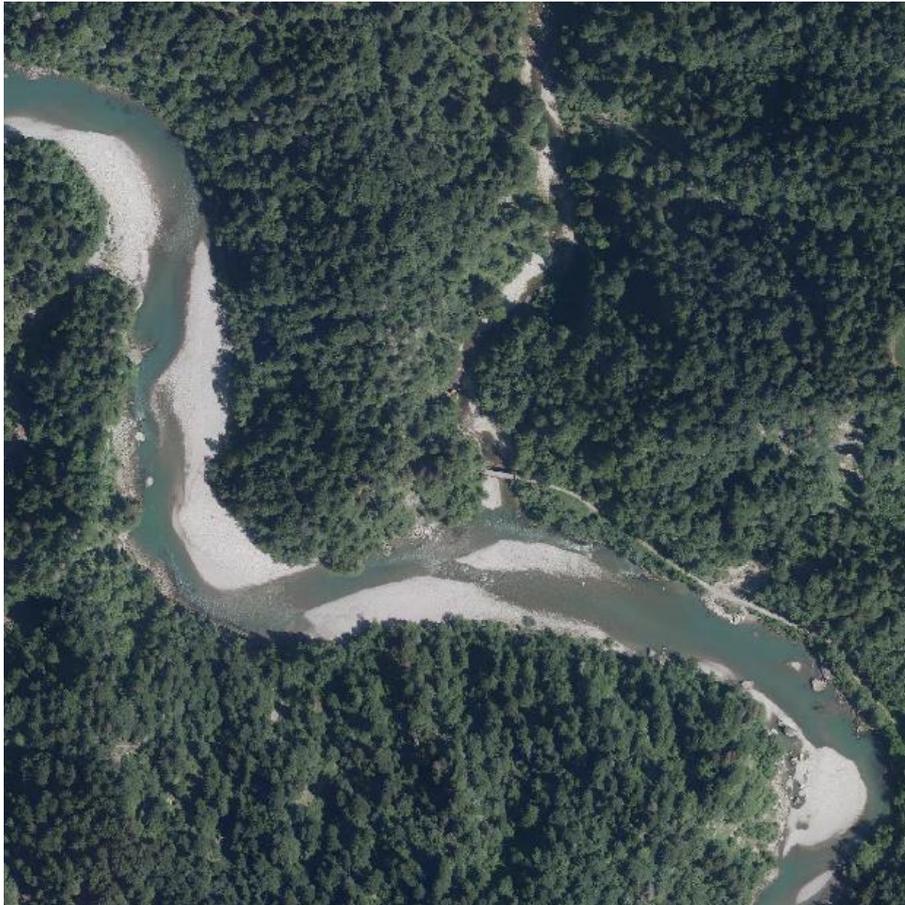
Abbildung 3: Die Bregenzerach in der Schluchtstrecke II (heute)

Der Abschnitt Schluchtstrecke II erstreckt sich von KM 16,57 bis 7,01 und wird, wie die obere Schluchtstrecke, der Äschenregion zugerechnet. Auch die Gewässerausformung entspricht jener. Durch die Zuflüsse von Weissach und Rotach sind Abfluss und Geschiebeeintrag erhöht.

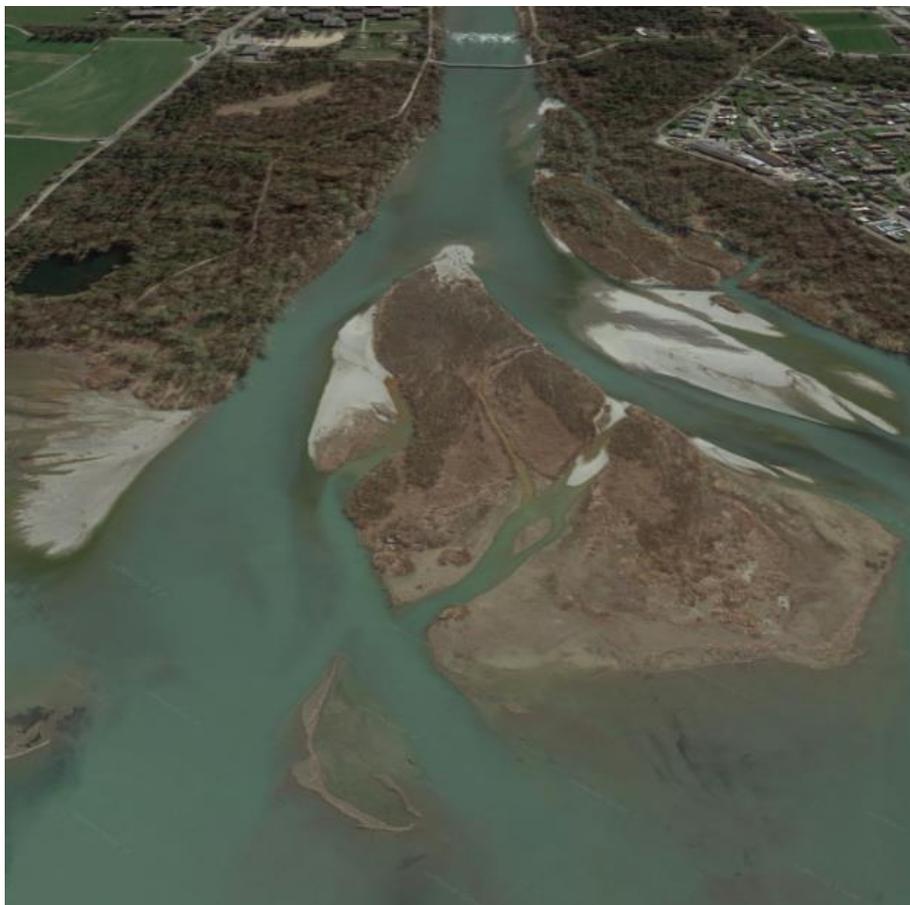
Abbildung 4: Mündungsbereich der Bregenzerach (heute)

Der Abschnitt Unterlauf-Talboden/Mündung erstreckt sich von KM 7,01 bis zur Mündung in den Bodensee (KM 0,0) und wird der Barbenregion zugerechnet. Durch den Austritt aus der engen Schlucht in den breiten Talboden kommt es zu starken Kiesablagerungen. Die natürliche Bregenzerach war daher in diesem Abschnitt durch ein breites, verzweigtes Flussbett mit großflächigen Kiesinseln geprägt. Als Folge der Kiesentnahmen (1975 - 1992, ca. 8.000 m³/a) verschwand das ursprüngliche Mündungsdelta. Seit Einstellung der Kiesentnahmen 1992 hat sich aber wieder ein naturnahes Delta entwickelt, das auch als Naturschutzgebiet ausgewiesen wurde.
